# Elfiskeundersökningar i Torsås kommun 2019

*Fiskinventeringar på elva lokaler och jämförelser med tidigare undersökningar. Sammanställning av elfisken under drygt tio år i Torsås kommun.*

**På uppdrag av Torsås kommun**

**2019-10-16**

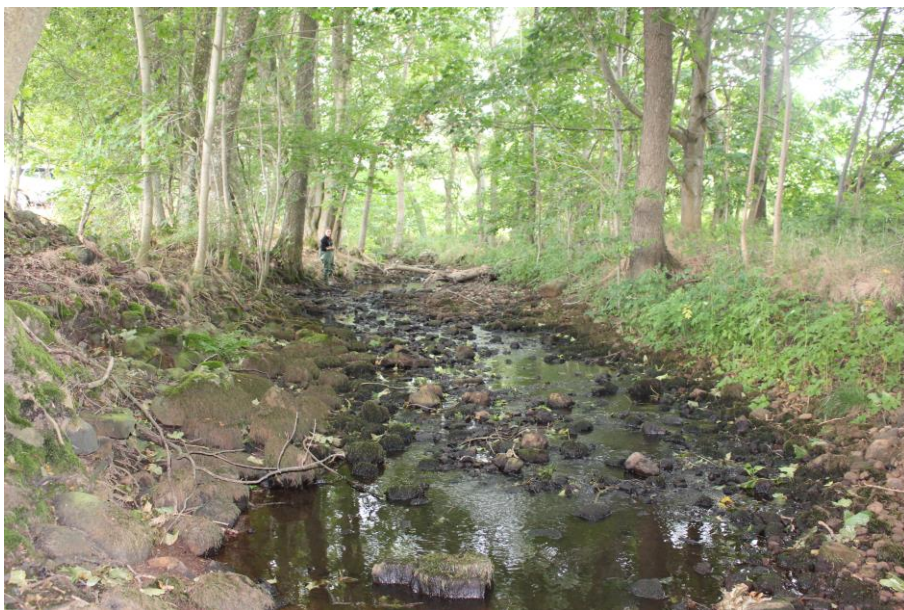
*Figur 5. Bröms är en mycket fin öringlokal men troligen har de senaste årens torka slagit hårt mot beståndet.  
Foto: Carl-Johan Månsson*

Endast signalkräfta och storspigg fångades, vilket åter igen var något av en besvikelse. Öring fångades i stort antal 2015, därefter har ingen öring ingått. Kräftorna verkar ha ökat i ån (figur 6). Storspigg, som är en tålig art, har inte tidigare fångats.

Det är viktigt att se över flödena i bäcken. Finns det faktorer som bidrar till lågt flöde, exempelvis uttag, så bör detta diskuteras. Kvarhållande åtgärder längre upp i vattensystemet kan vara ett sätt att förbättra för fisken.

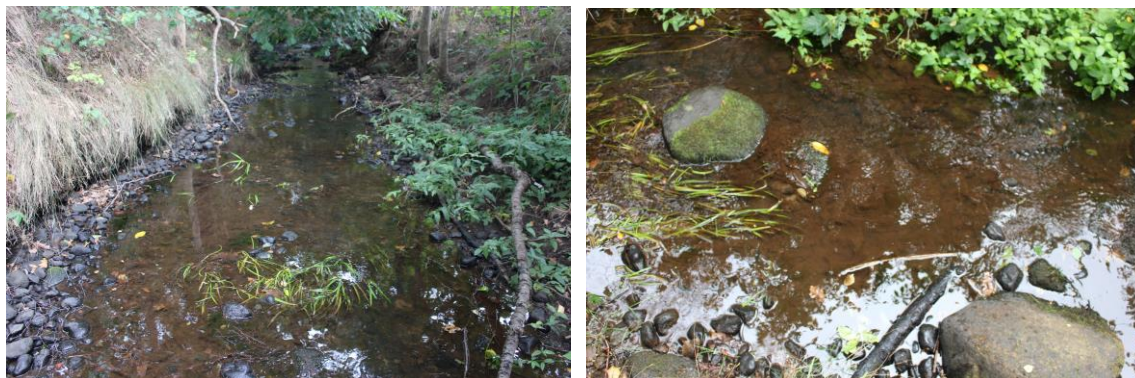
*Figur 7. Lokalen vid Grisbäck tycks ha försämrats. Över stenar ligger mycket sediment. Foto: Carl-Johan Månsson*

Vid elfisket 2019 erhöles öring, storspigg, gädda och signalkräfta (tabell 4). Endast en öring fångades vilket är en tydlig nedgång (figur 8).

Sträckan är viktig och det är en nedåtgående trend. Ett sätt att underhålla sträckan är att luckra upp botten, med hjälp av krattor, så att den överlagring av sediment som finns på botten minskar.

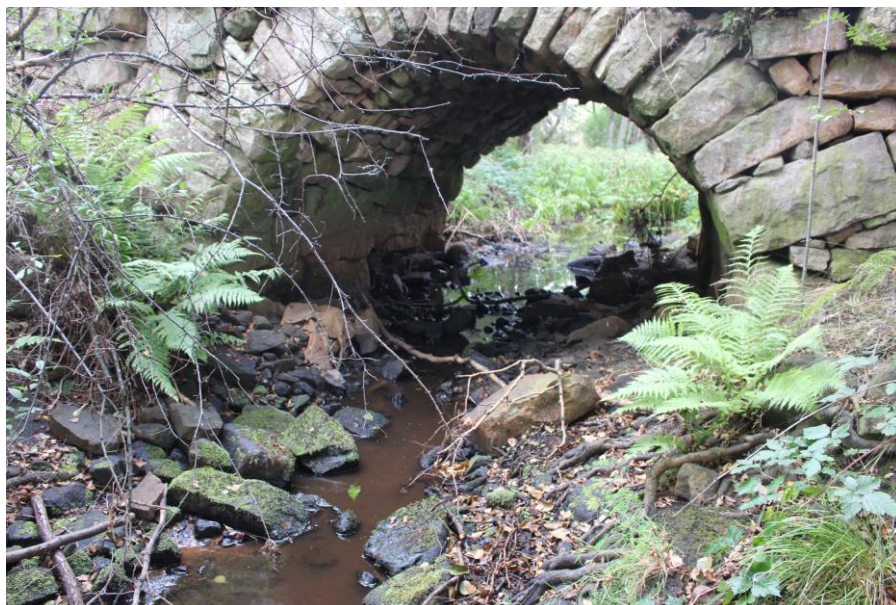
*Figur 9. Sträckan vid Skorrö är kraftigt rensad men håller vissa gynnsamma år vandrande öring. Notera hur det bruna sedimentet rörts upp efter att man gått i vattnet.*

Fångsten bestod endast av två signalkräftor (83, 94 mm) och en gädda (180 mm). Ingen öring ingick vilket gällde även 2017.

På samma sätt som nedströms lokal så har försämring skett vilket till stor del beror på de sista årens torka. Otillfredsställande status känns rättvist.

Kvarhållande av vatten är helt avgörande, torra år kommer även framöver. Spillning från utter (NT) noterades.

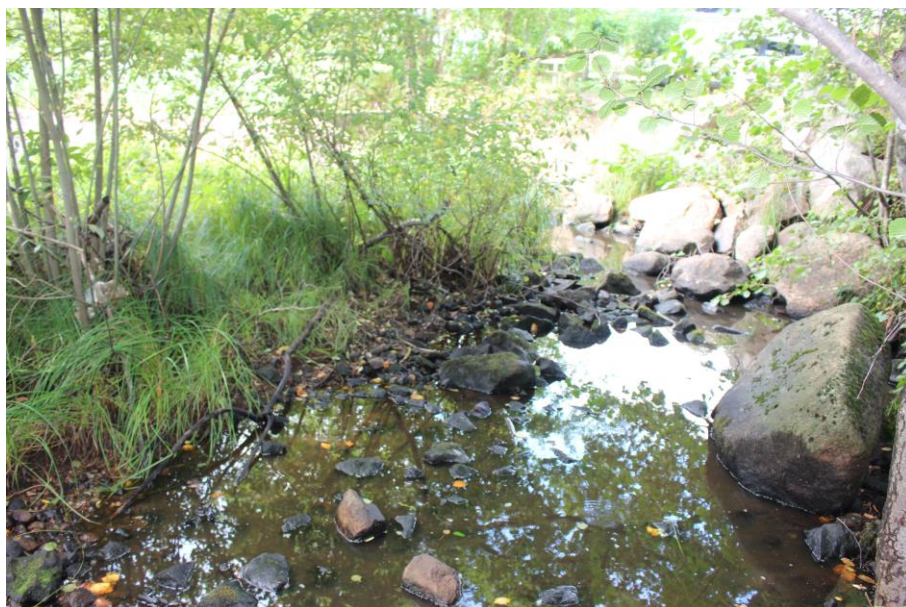
Lokalen växer igen alltmer, och överlag syns flera försämringar med mycket grumligt vatten och oljeliknande hinna på ytan. Fiske skedde på en yta av 84 m<sup>2</sup>. Vattnet stod stilla vid besöket. Lokalen har fiskats 2007, 2008, 2009, 2011, 2015, 2017 och 2019. Lokalen är måttligt passande för öring, och beror helt på om det rinner vatten över dammen.

*Figur 15. En fiskväg skulle förbättra sträckans funktion. Foto: Carl-Johan Månsson*

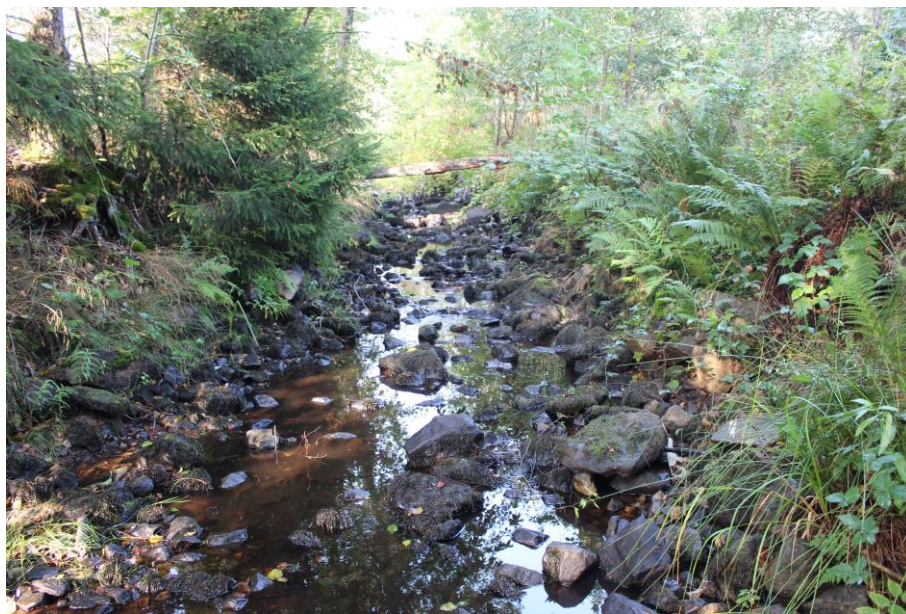
*Figur 18. Glasholmsåns övre delar hade sämre flöde 2019, endast lite vatten rann i fåran. Foto: Carl-Johan Månsson*

Fångsten var låg och innehöll 7 öringar och 1 signalkräfta. Fångsten minskade kraftigt vilket kan ha att göra med senaste årens flödesproblem (figur 19). Tätheten av öring klassas som låga-mycket låga. Både årsungar och flersomrig öring fanns positivt med vilket visar att de klarade förra årets extrema förhållanden.

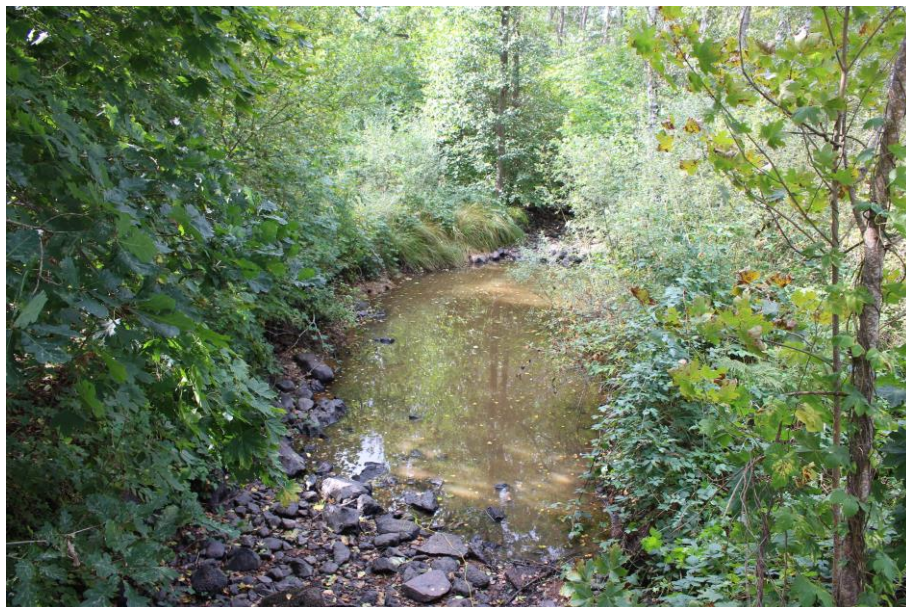
*Figur 22. Vattenfärgen i Torsåsån/Bruatorpsån är rostbrun. Foto: Carl-Johan Månsson*

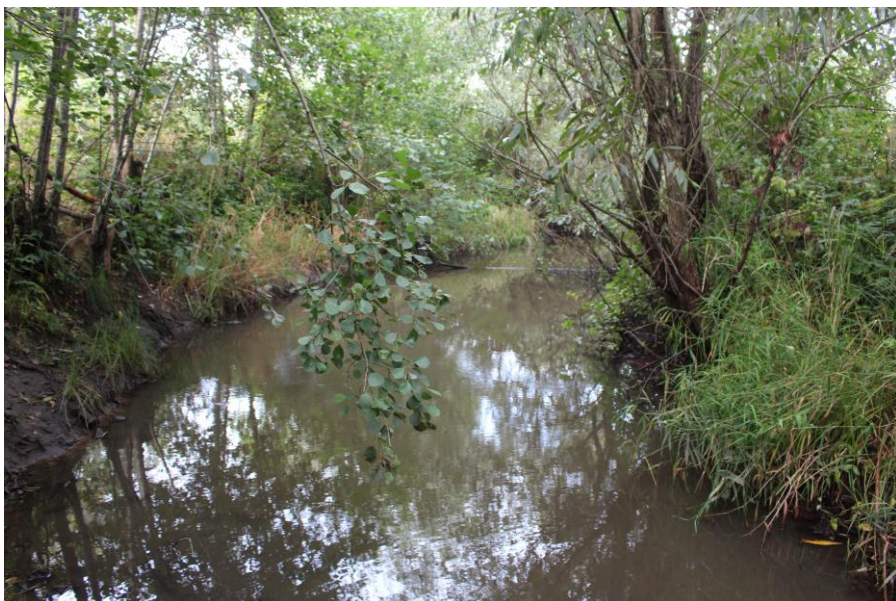
Ny lokal strax nedanför dammen i Valfridsbo. Finsediment dominerade på den 84 m<sup>2</sup> undersökta ytan. Mycket grumligt vatten även här. Tycks vara mycket sediment på sträckan.

*Figur 24. Vattenfärgen i Applerumsåns nedre delar är rostbrun. Foto: Carl-Johan Månsson*

Vattnets bruna färg bör utredas även här. Dammen uppströms har ett omlöp men inloppet och utloppet bör förbättras. Vid inloppet bör slangarna flyttas så att inte hinder uppstår och vid utloppet bör plankorna ersättas med ett v-format stenutskov (se foton nedan).

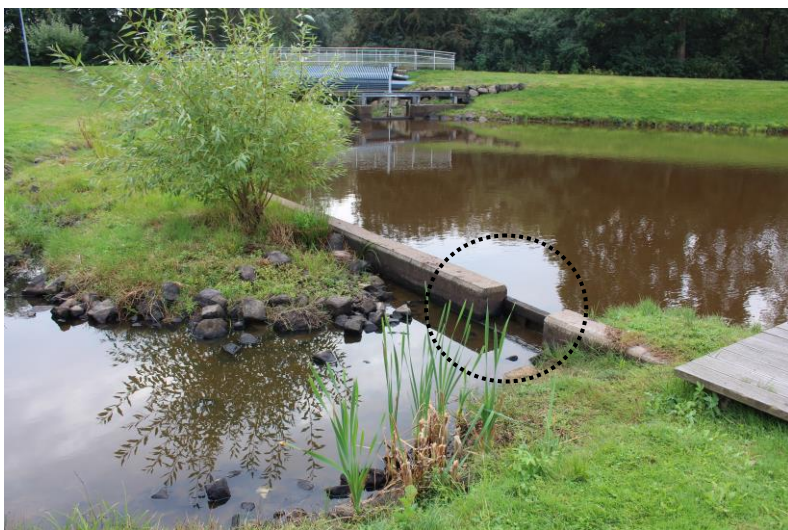
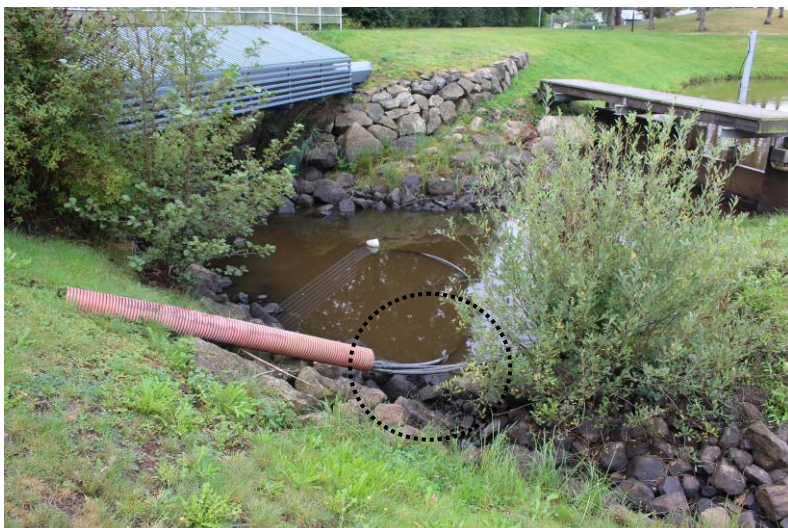
*Figur 25. Justeringar krävs ofta vid fiskvägar och detta är inget undantag. Notera även vattnets färg. Foto: Carl-Johan Månsson*
