# Elfiskeundersökningar i Kalmar län 2017

*Fiskinventeringar på 43 lokaler och  
jämförelser med tidigare  
undersökningar*

2017-10-26

Carl-Johan Månsson, Fiskerikonsulent

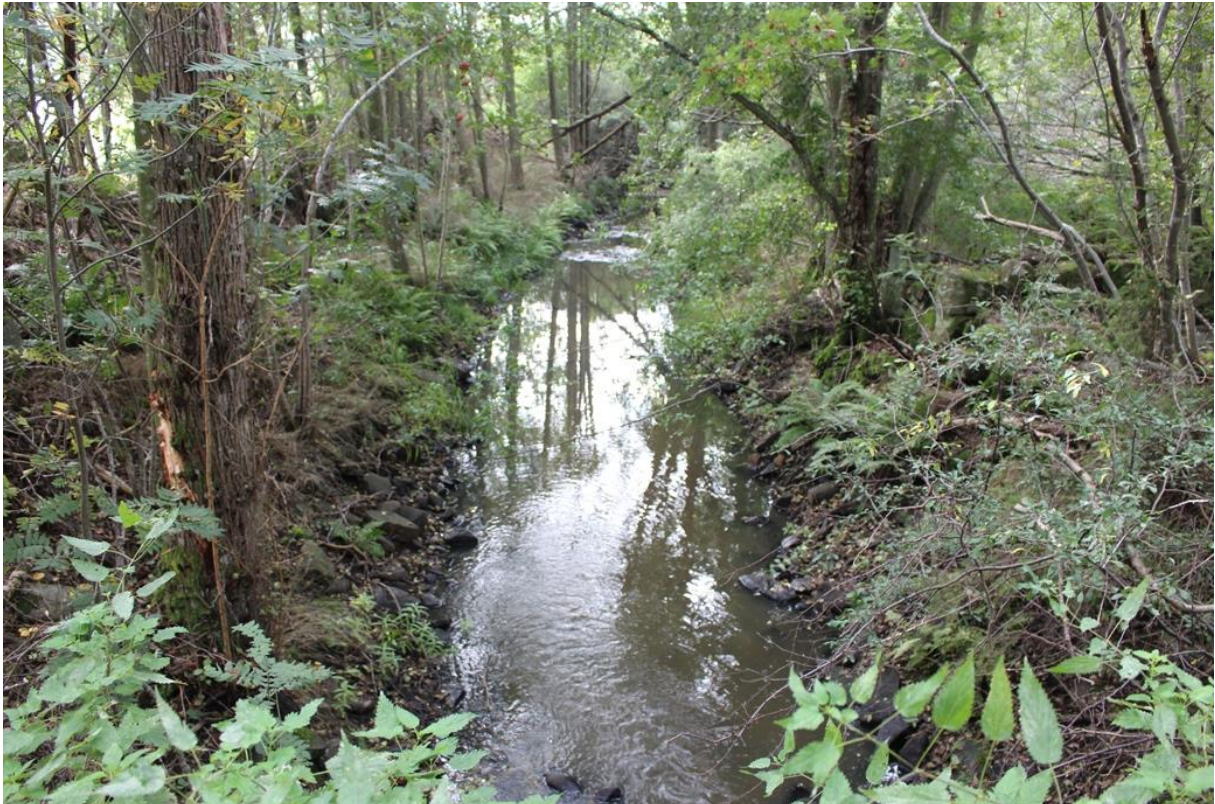
*Figur 9. Sträckan vid Skorrö är kraftigt rensad men håller vissa år lekvandrande öring och kulturbistoriska värden. Den gamla valvbron ingår i lokalen. Det var grumligt vatten vid elfisket. Foto: Carl-Johan Månsson*

Elfiskelokalen sträcker sig från en klunga med al på östra sidan av ån till strax uppströms bron. Fisket utfördes även under bron. Provytan var 100 m<sup>2</sup> och bestod av strömmande vatten, botten dominerades av sten. Lokalen bedömdes till måttlig som öringlokal. Lokalen är tidigare fiskad 2010, 2013, 2015.

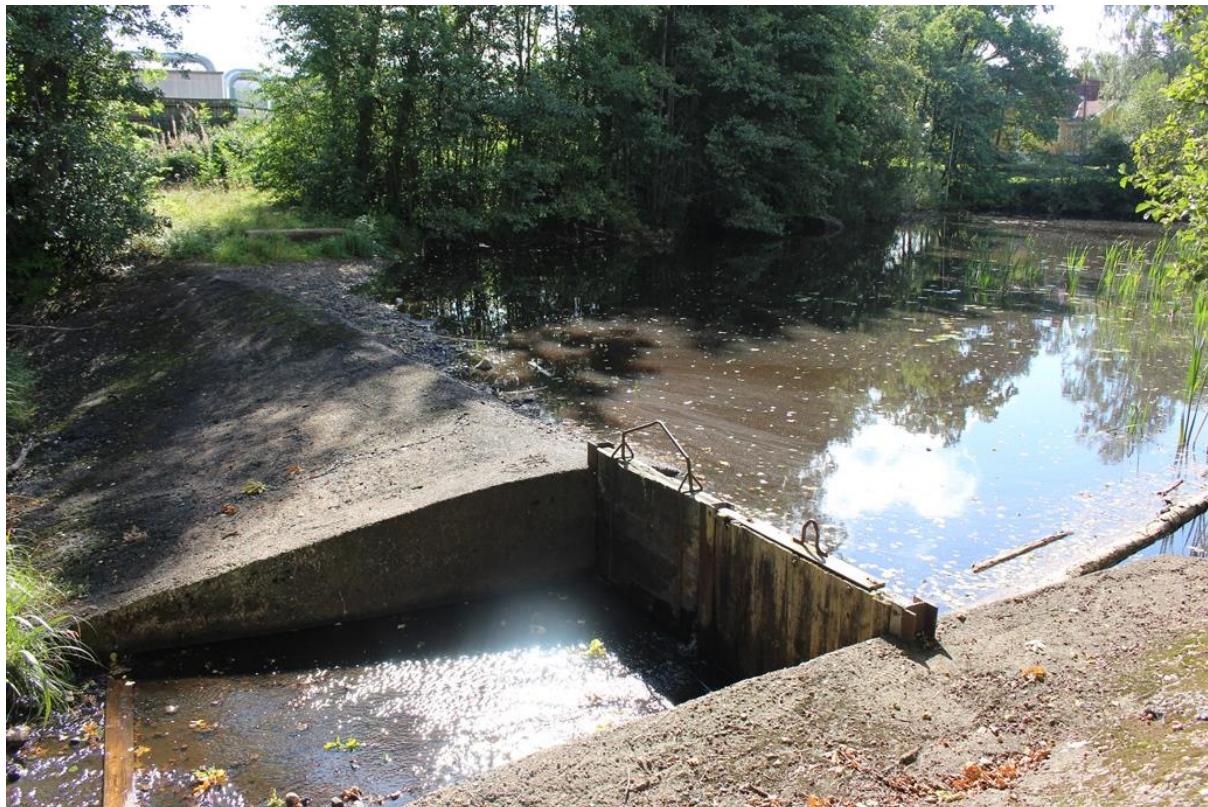
*Figur 16. Vallmans göl med dämnet i rådande lågvatten. Utskovet närmast. Foto: Carl-Johan Månsson*

Lokalen är belägen direkt nedanför dammen Vallmans göl. Dammen anlades så sent som år 1986. Det var lågvatten, 43 m<sup>2</sup> fiskades av. Små områden med sten- och grusbotten finns. Öring har fångats vid tidigare elfisken, senast 2015 var det 6 st öringar. Lokalen bedömdes som måttlig för uppväxande öring.

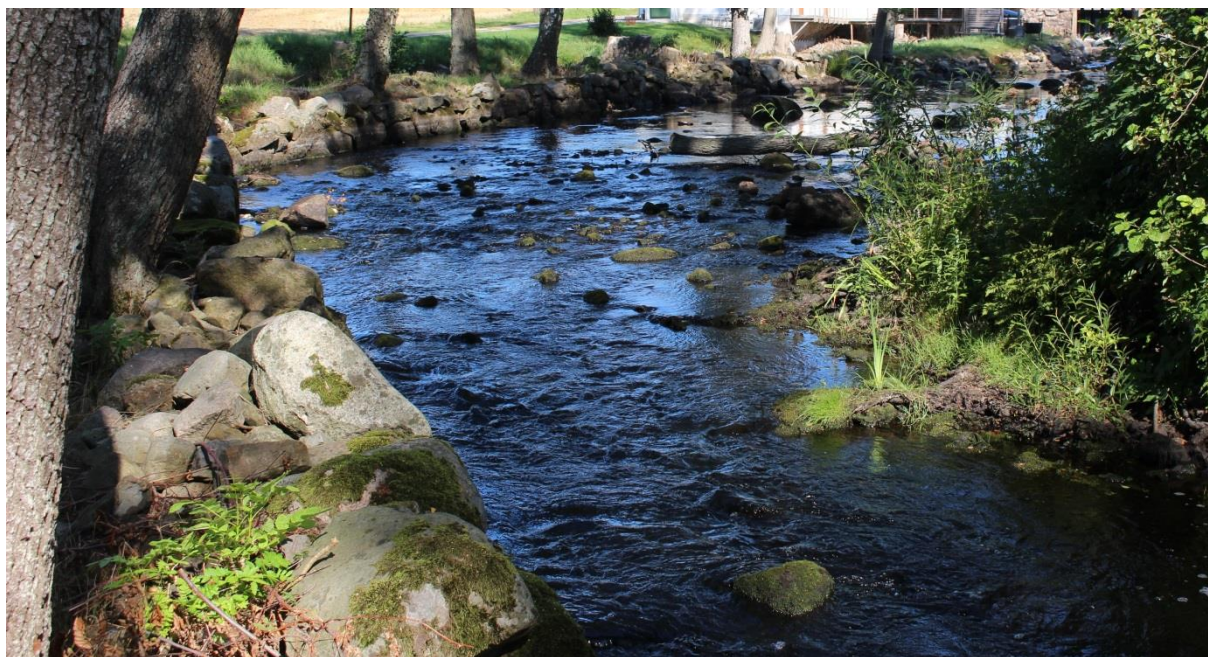
*Figur 29. Igelösa kvarn nedanför dammen innehåller bra lektyr för öringen. Foto: Carl-Johan Månsson*

Lokalen ligger belägen strax nedanför Igelösa damm. Nedanför dammen mynnar ett omlöp som anlades 2015. Botten dominerades på lokalen av sten i olika fraktioner, det var stråkande-forsande vatten. Genom vattendom i Hagbyån så är minflödet 150 l/s. Lokalen bedömdes till lämplig för öring.

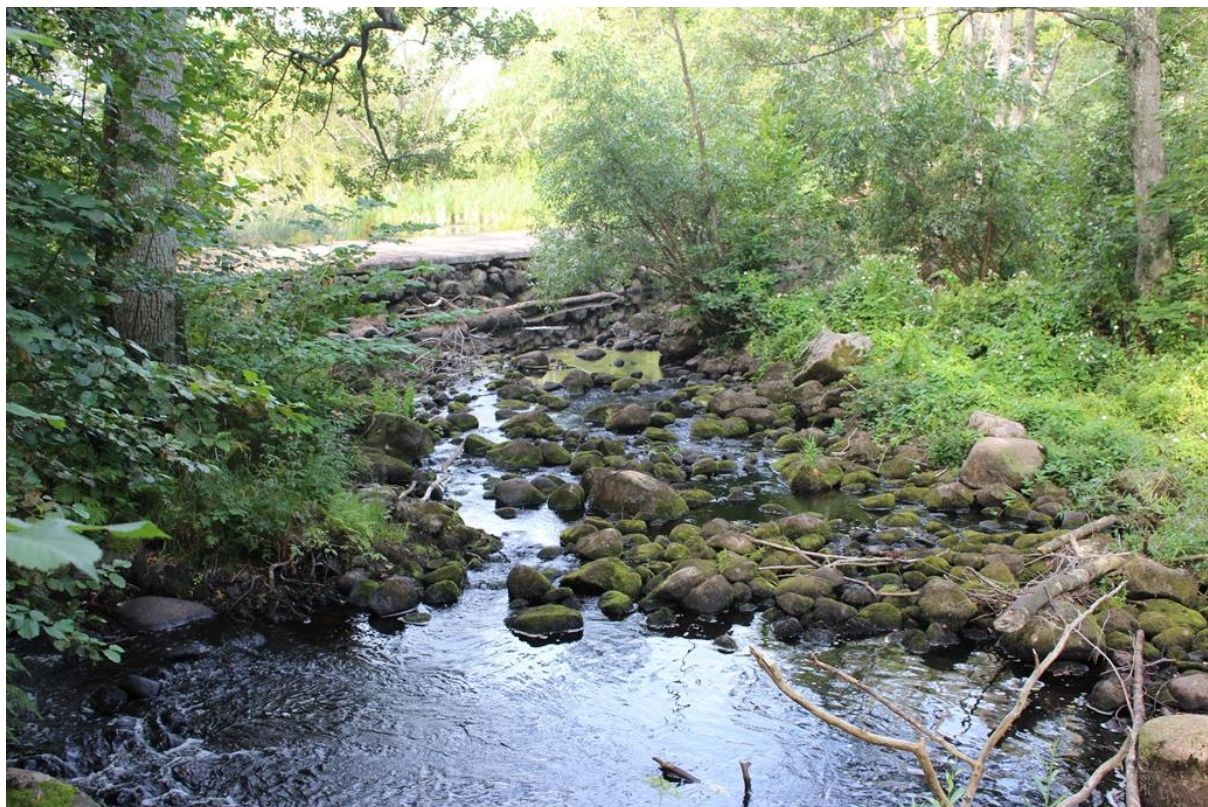
*Figur 38. Områdena nedanför Binga damm är bra biotoper för öringen. Omlöpet mynnar i nedre vänstra hörnet.  
Foto: Carl-Johan Månsson*

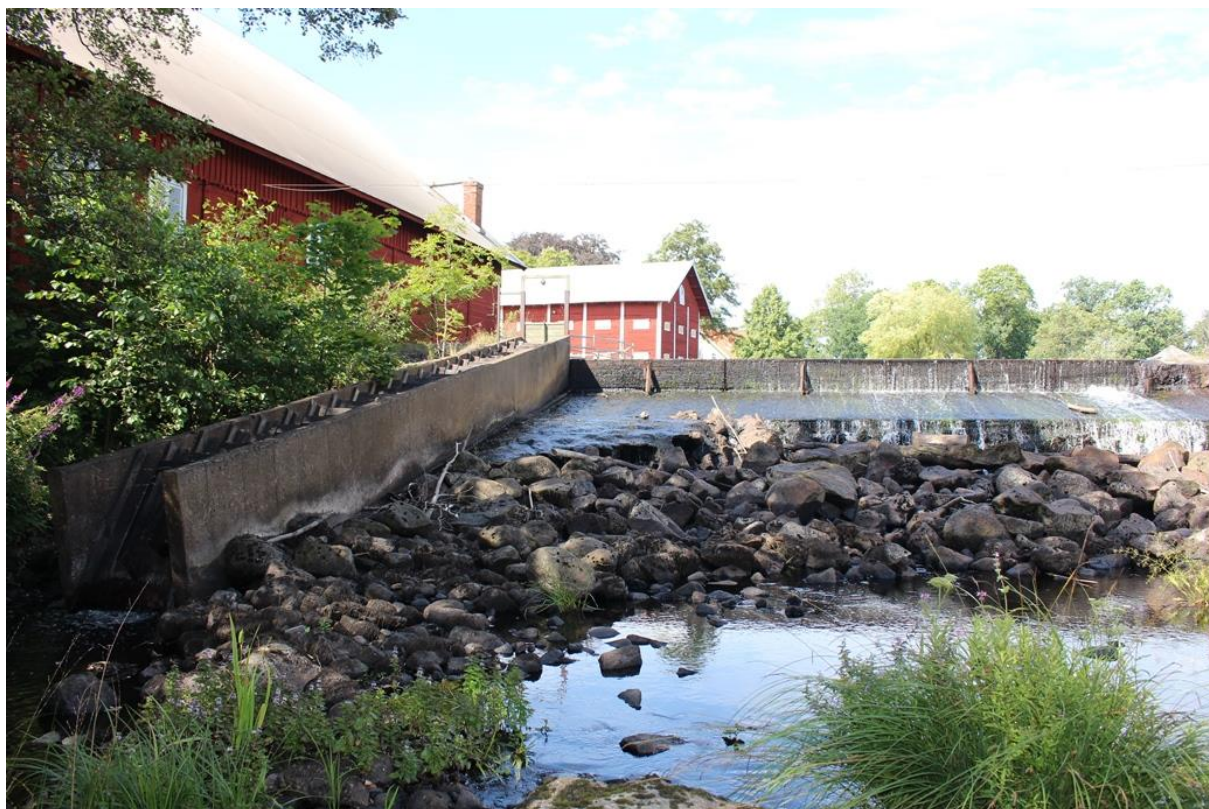
*Figur 44. Fisktrappan vid Krankelösa vid lågflöde i ån. Foto: Carl-Johan Månsson*

Lokalen är belägen direkt nedanför dammen i Krankelösa. Här finns en äldre fisktrappa som inte fungerar tillfredsställande då den är för brant och håller ett alltför starkt flöde under vandringsstid. 105 m<sup>2</sup> fiskades av. Vattentemperaturen var strax över 20 grader. Sten och block dominerar botten och vattenhastigheten var strömmande. Skuggningen var låg, endast 20 %. Ett äldre elfiske från 1994 finns vid dammen, ingen öring fångades då (SLU, elfiskedatabasen).

Det är viktigt att kommande åren påbörja arbetet med en ny fiskväg vid dammen. En del större öring kommer säkert förbi dammen idag vid rätt flöden vilket indikeras av elfisken i St. Sigfridsån 2016 där höga tätheter av årsungar noterades (Månsson, 2016). Fler hinder finns på vägen upp mot Nybro men dammen i Krankelösa är en av de mest prioriterade åtgärderna i Ljungbyåns avrinningsområde. Resultatet av elfisket visar att öringen leker nedanför dammen och högst troligt är det vandrande fiskar som stiger upp i ån från kusten.

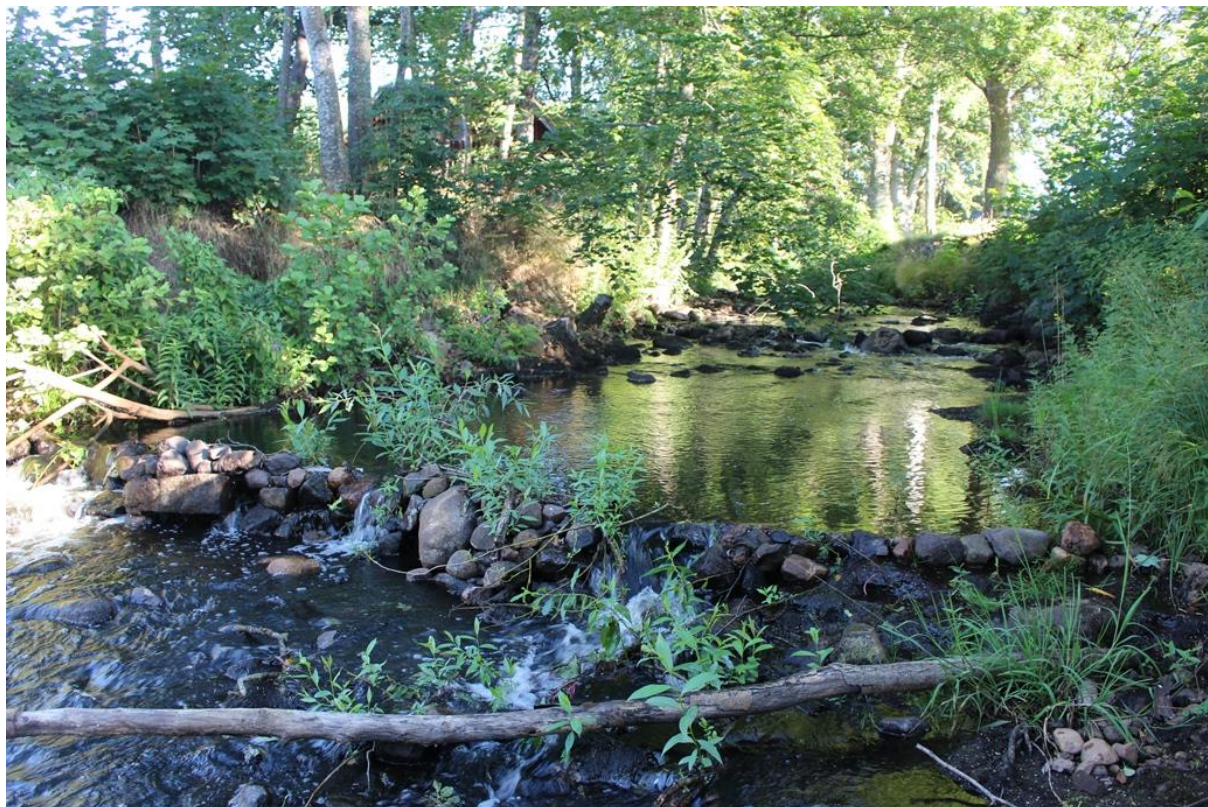
*Figur 47. Uppströms bron har stentrösklar byggts upp (igen) efter att biotopvård utfördes. Foto: Carl-Johan Månsson*

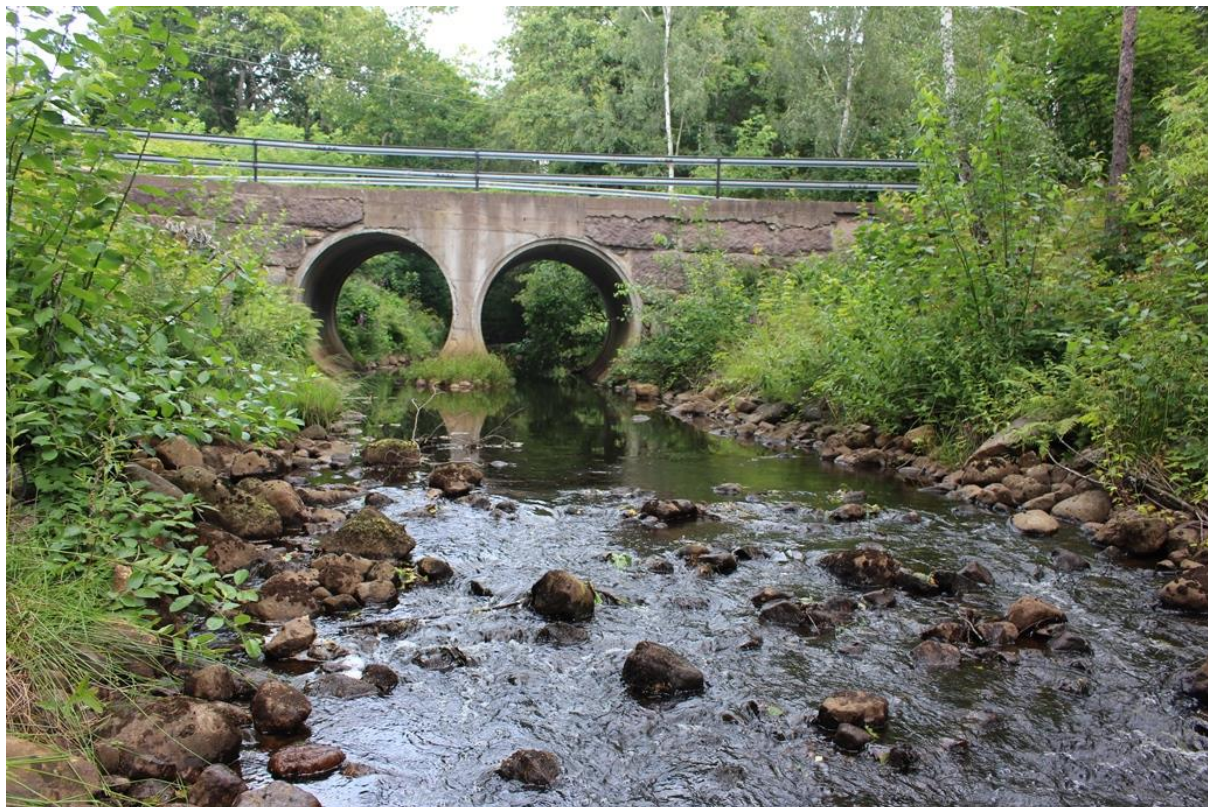
*Figur 51. Rörbro vid Nöbble. Foto: Carl-Johan Månsson*

Elfiskelokalen är belägen vid vägbron i Nöbble. Två rörtrummor finns här, sträckan nedanför är rak och den biotopvårdades 2017. Ytan som fiskades av var 60 m<sup>2</sup> och bestod dominerande av sten och forsande vatten. Skuggningen var ca halva ytan. En måttligt passande lokal för öring.

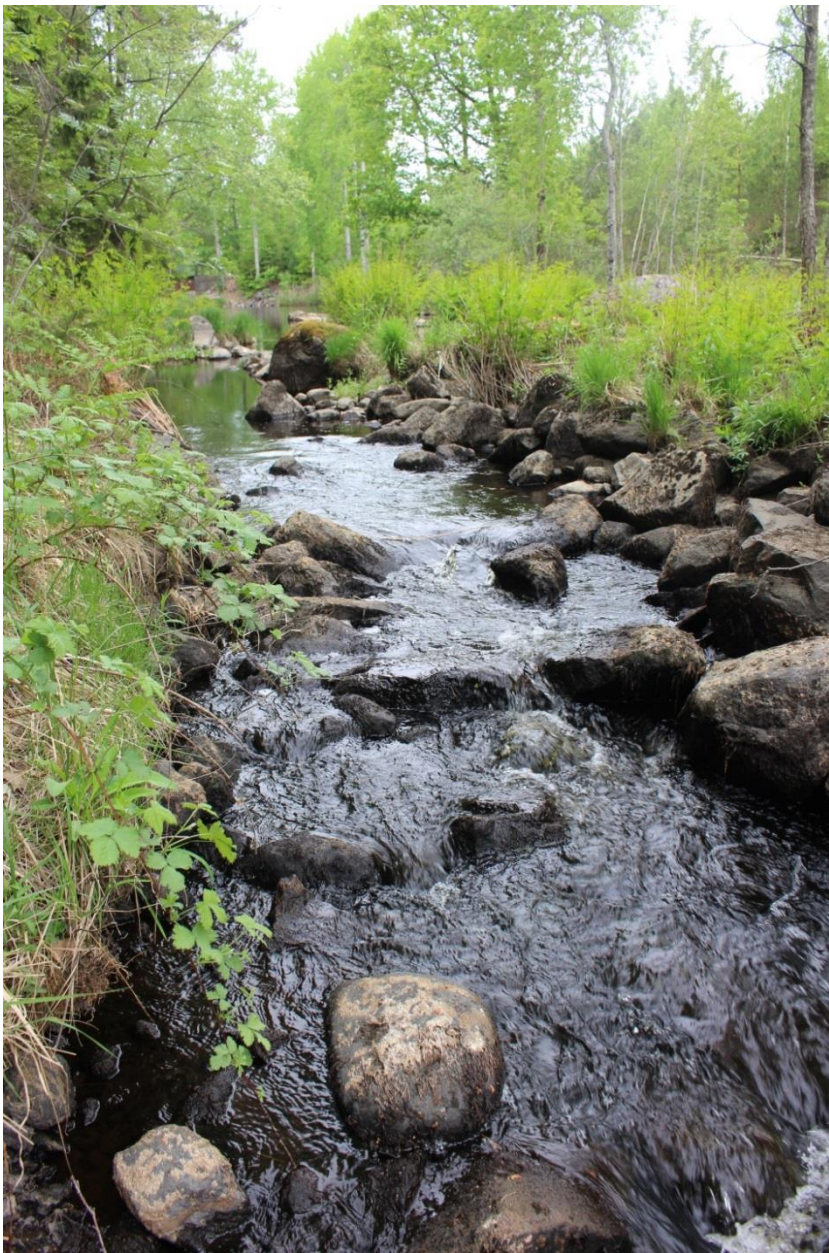
*Figur 58. Kvilldelen nedströms järnvägsbron är ett relativt bra parti att elfiska i, elfisket skedde också i den större fåran när man passerat kvillen. Foto: Carl-Johan Månsson*

Sträckorna vid Kvilleholm arrenderas av föreningen Fiske och fritid i Blomstermåla, som ombesörjer försäljning av fiskekort. På sträckan har regnbåge satts ut men efter att vandringsvägar anordnats kommer dessa utsättningar ej att ske (muntliga uppgifter). Sträckan håller fina biotoper för öringen men det är grovt material. Elfisket skedde strax nedströms järnvägsbron. En delad fåra finns här. Det är ingen optimal elfiskelokal då block dominerar. Överlag är det svårt att hitta bra elfiskelokaler på sträckan. Detta bör man ha med sig då man utvärderar fiskvägarna. Forsande vatten dominerar och det är liten skuggningsgrad. Yta av 120 m<sup>2</sup> fiskades av.

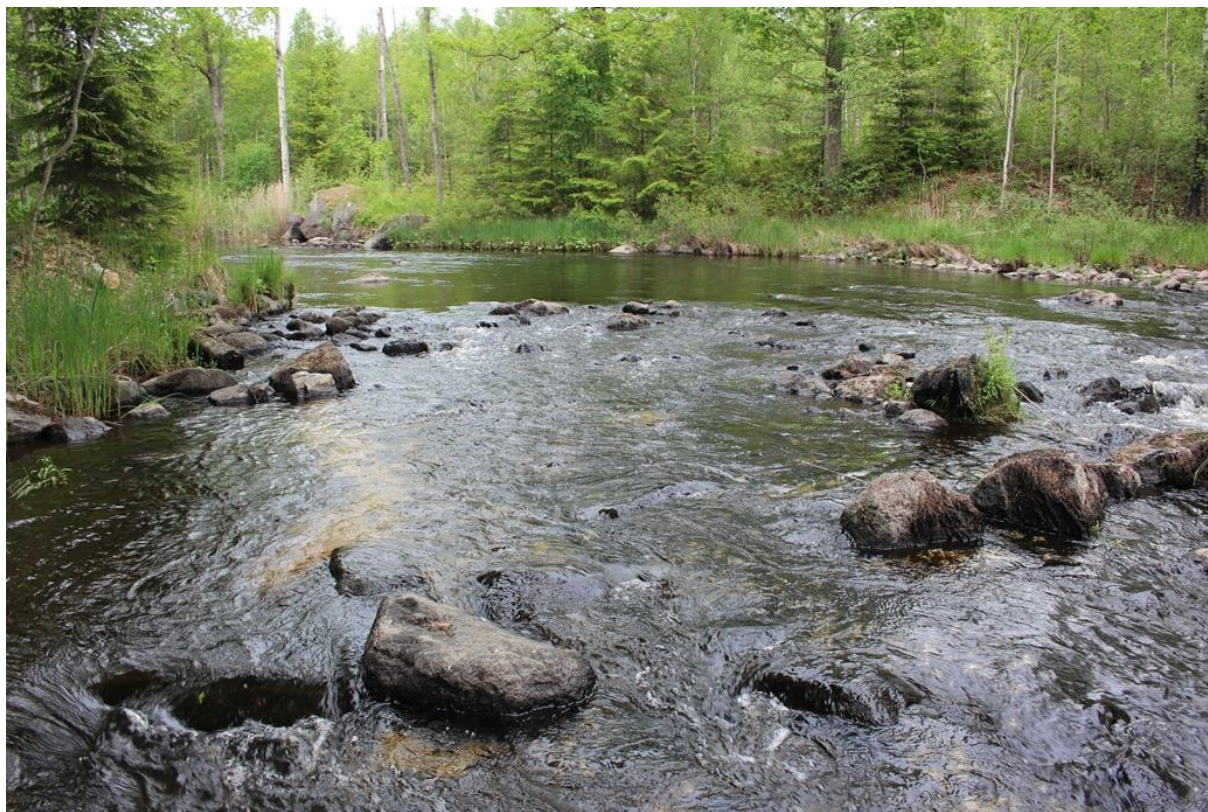
*Figur 59. En godkänd elfiskelokal vid gamla järnvägsbron men den är ändå bara måttligt passande för öring.  
Foto: Carl-Johan Månsson*

Vid en gammal järnvägsbro. En lokal som följs upp genom Länsstyrelsen i Kalmar läns kalkningsverksamhet. Ingen öring har fångats tidigare på lokalen (SLU, elfiskedatabas). Lokalen domineras av sten och stråkande-forsande vatten. En yta om 75 m<sup>2</sup> fiskades av. Bedömdes som måttligt passande för laxfisk. Låg beskuggning.

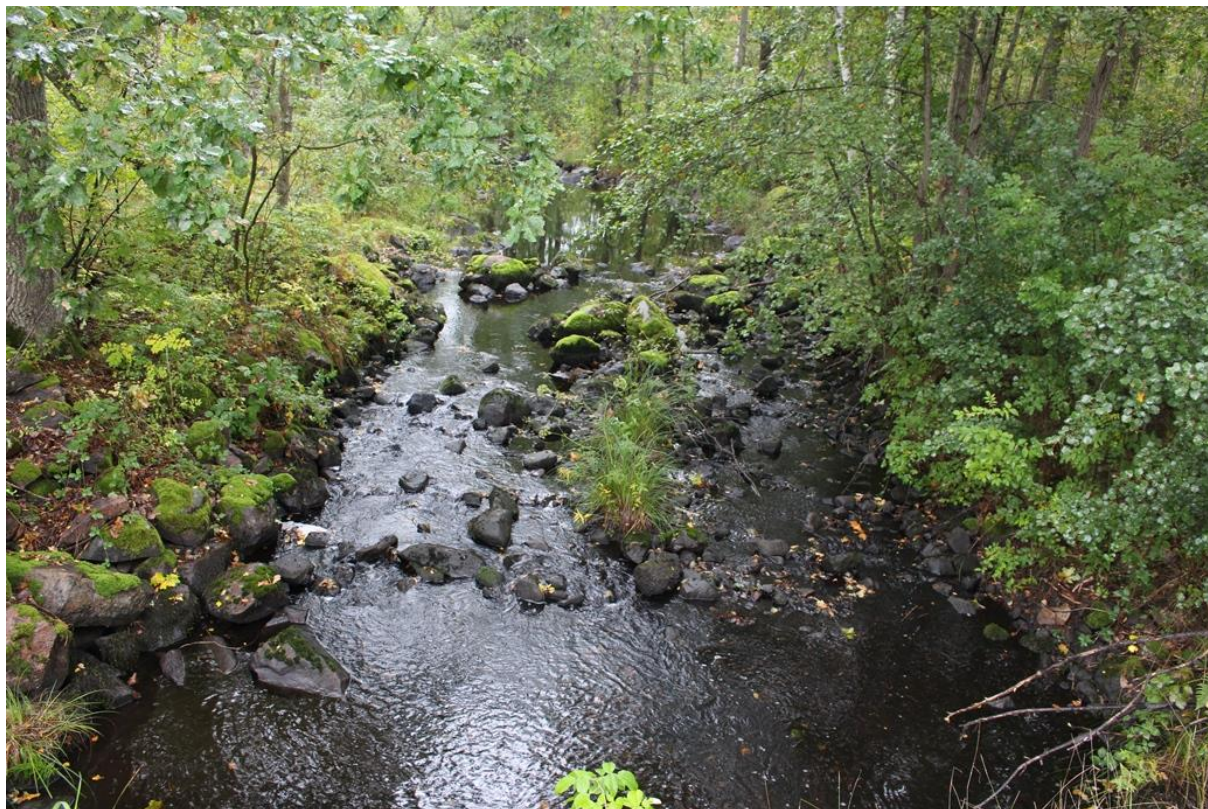
*Figur 69. Lokalen i Hindabäcken ligger nära Store Hindsjön. Här sattes det ut öringyngel 2015. Foto: Carl-Johan Månsson*

Lokalen uppströms bron är ny men ligger i princip på samma lokal som elfiskades 2013, nedströms bron. Lokalen dominerades av sten-block och forsande vatten. Måttligt passande för öring och nära sjön. Endast 60 m<sup>2</sup> fiskades av.

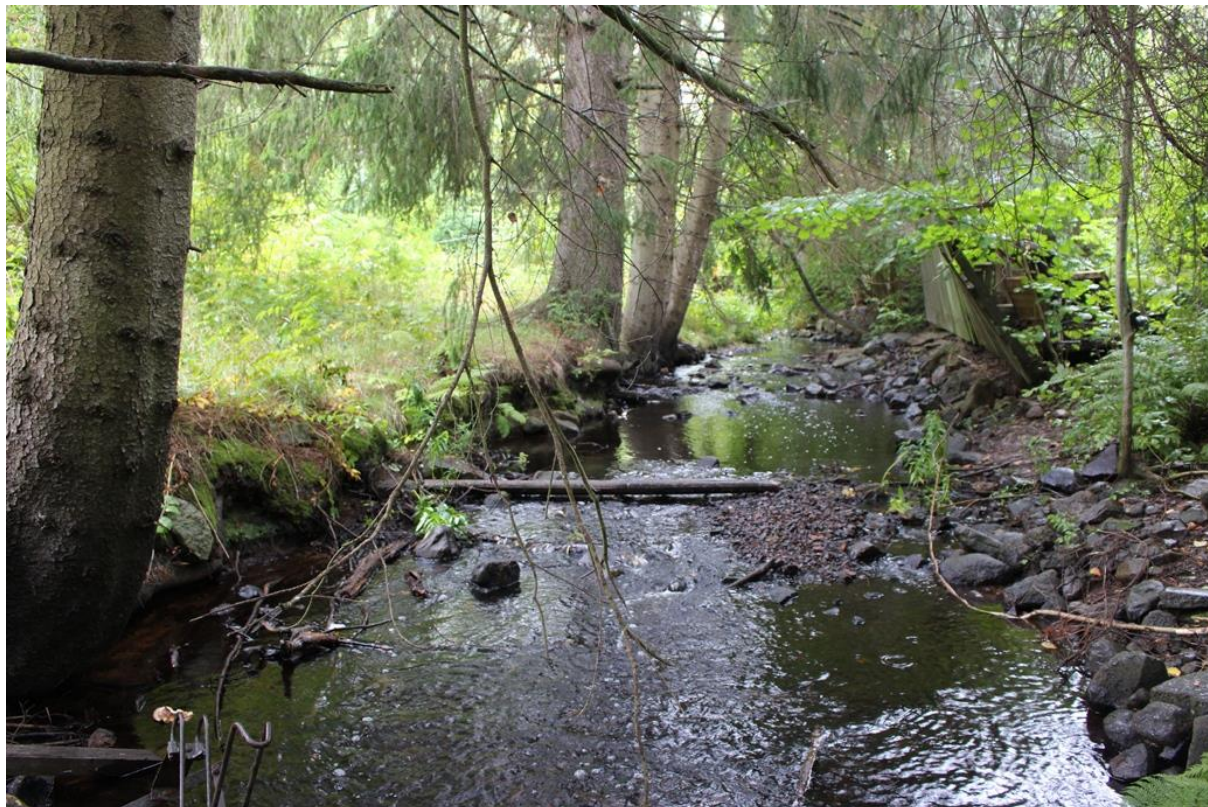
*Figur 60. Vid elfisket hittades följande fina biotop i Döderhult. En mycket bra uppföljningslokal. Foto: Carl-Johan Månsson*

Lokalen ligger i Döderhult, nära Döderhults kyrka. Strax nedströms lokalen ligger en byggnad som troligen haft någon vattenverksamhet. Nära havet går ån genom långa kulvertar. Inga elfisken är gjorda sedan tidigare i ån. Lokalen är mycket passande för öring med mindre sten och stråkande-forsande vatten och 100 % skuggning. Ytan som fiskades av var 75 m<sup>2</sup>.

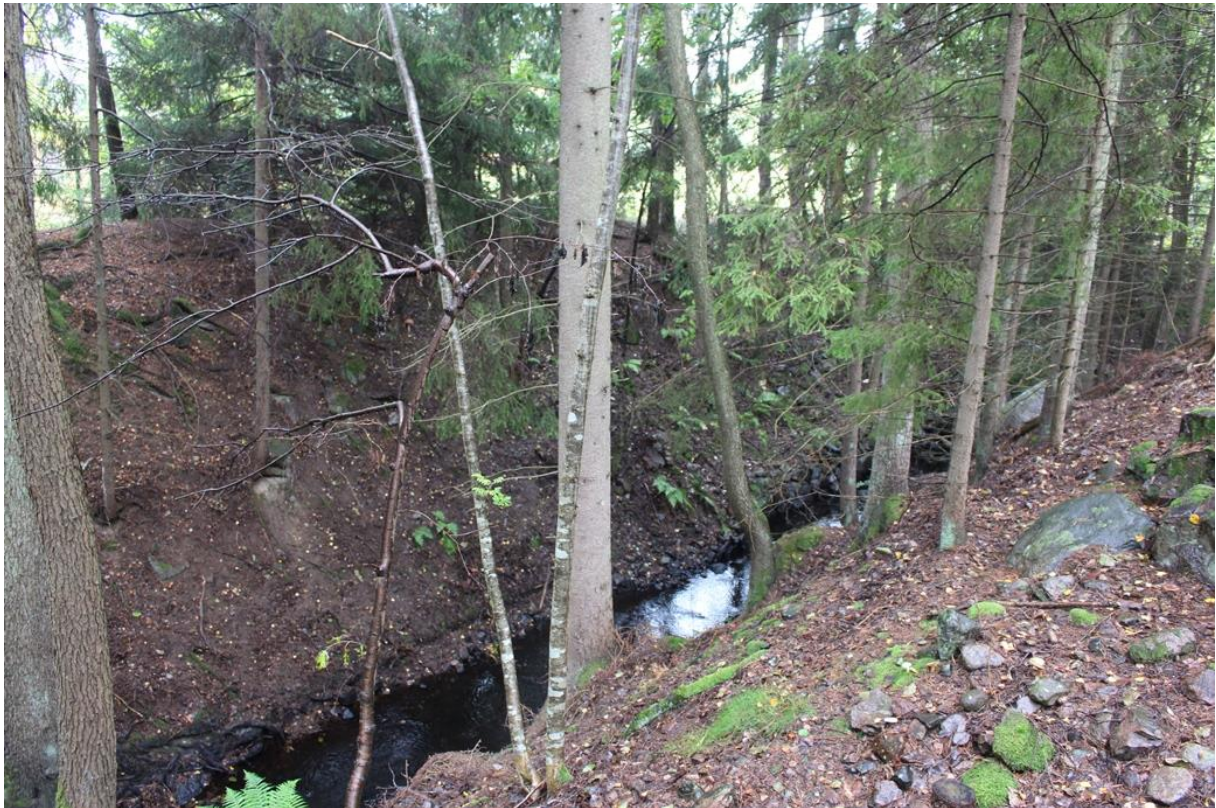
*Figur 62. Påverkad av rensningar och ingen fångst alls vid Rödslegården. Foto: Carl-Johan Månsson*

Lokalen ligger nära Rödslegården och Ostkustleden. Sträckan är påverkad av rensningar men skapligt bottenmaterial (grus) och strömhastighet finns för öring. Skuggningen är bra. Ytan som elfiskades var 80 m<sup>2</sup>.

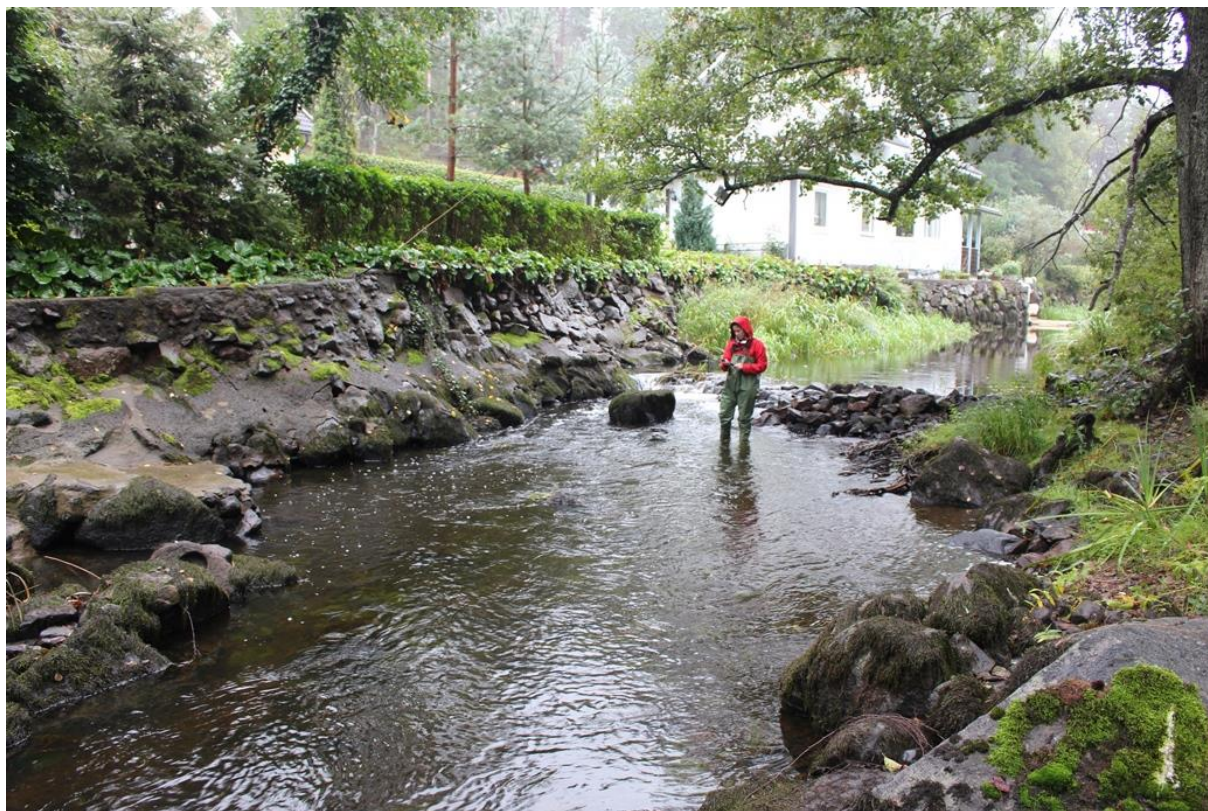
*Figur 63. Lokalen vid ateljén är i hög grad påverkad av rensningar. Kraftig algpåväxt på botten kan indikera låga flöden. Foto: Carl-Johan Månsson*

Marströmmen är ett relativt stort vattendrag som mynnar vid Solstadsström, strax söder om Blankaholm. Tidigare har man odlat öring och satt ut i ån. Ån förvaltas av Marströmmens FVOF. Under 2017 genomfördes biotopvårdande åtgärder i nedre delarna av ån för att gynna den vandrande öringen. Större öringar har siktats på höstarna som vandrat upp och lekt. Ån är påverkad av rensningar och vandringshinder. Åns biologi är endast lite undersökt, ån har traditioner kring håvning av sik. Lokalen ligger vid ateljén och domineras av stenbotten och forsande vatten. Skuggningen var god och lokalen bedömdes som måttlig för öring. Ytan var 60 m<sup>2</sup>.

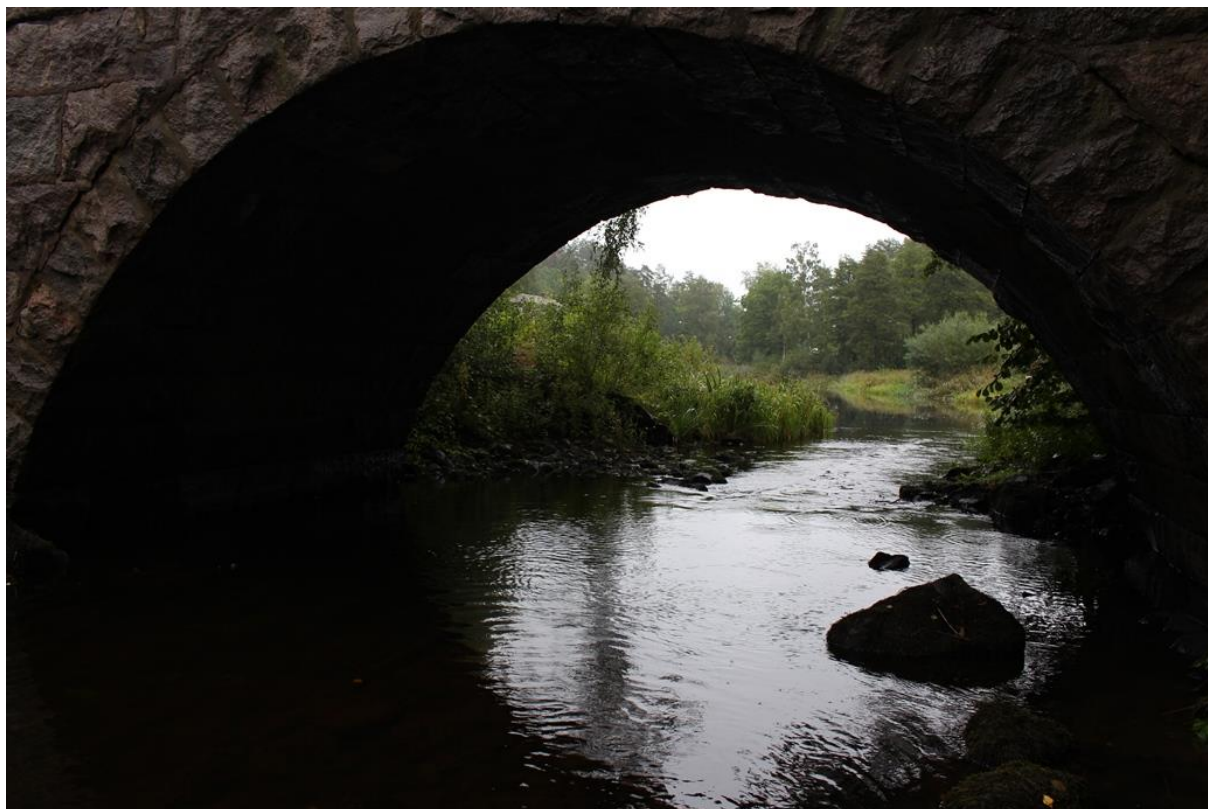
*Figur 64. Stenbron där fisket skedde i den korta strömmen samt under bron. Foto: Carl-Johan Månsson*

Nästa lokal ligger vid en stenvalvbro. Fisket utfördes på en 75 m<sup>2</sup> stor yta, även under bron. Botten består av sten och strömmande vatten dominerar. Lokalen är måttligt passande som öringbiotop.

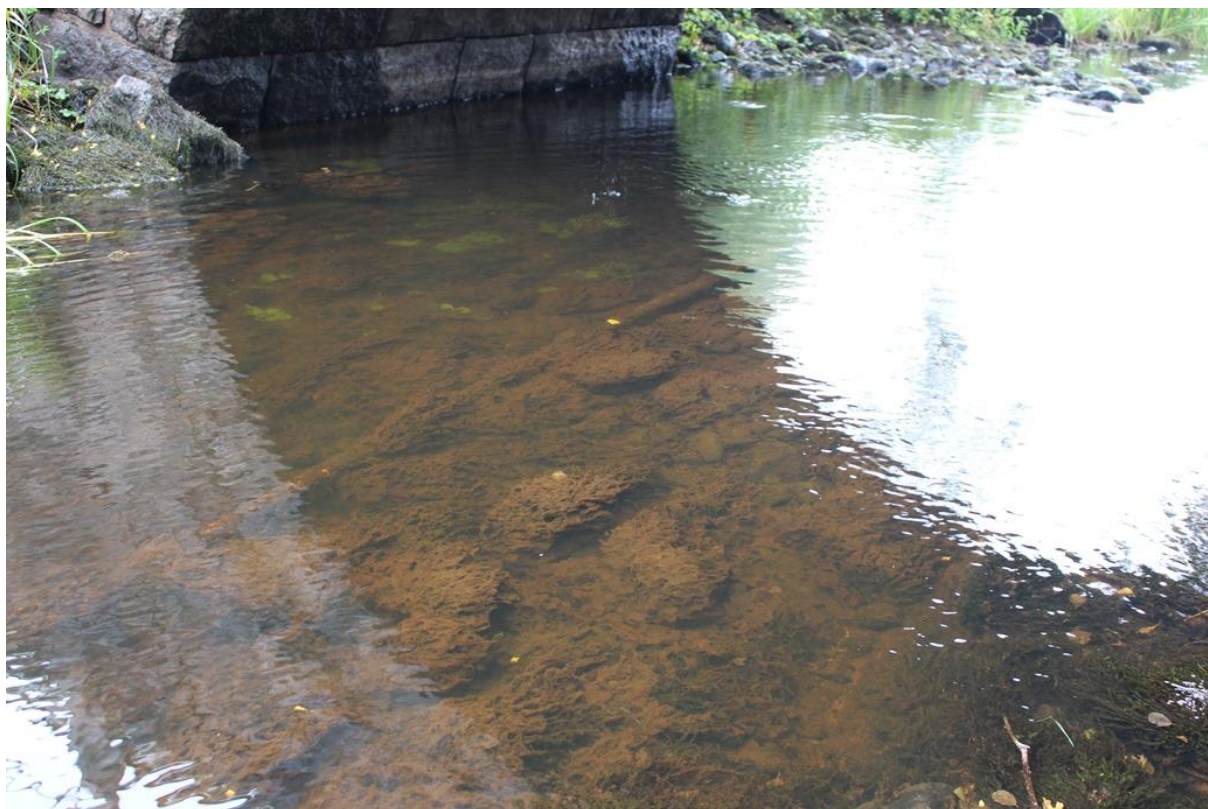
*Figur 65. Igenslammad botten i Marströmmen. Foto: Carl-Johan Månsson*

Lokalen fick dålig status eftersom ingen laxfisk fångades. Värdefullt att lake ingick, numera en rödlistad art. Lokalen är påverkad och ett av de främsta tecknen är att botten var igenslammad (figur 65). Vi bedömer statusen på lokalen till dålig.

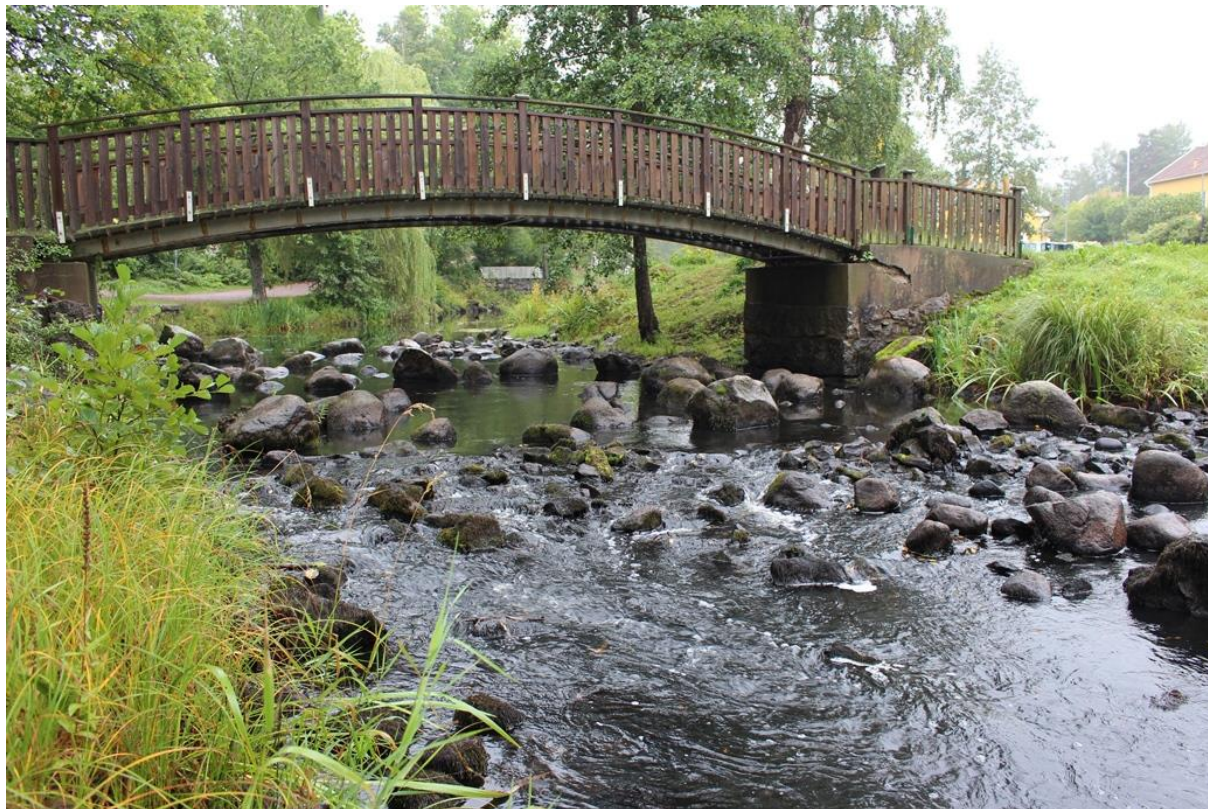
*Figur 66. Lokalen i Mörtfors erbjuder hyggliga öringbiotoper. Foto: Carl-Johan Månsson*

Lokalen ligger i det kulturintressanta lilla samhället Mörtfors. Här går en gångbro över ån. Det är 7 km till mynningen. Lokalen dominerades av mindre block och forsande vatten. Skuggningen är låg på sträckan vilket gör att vattentemperaturen blir hög. Ytan som elfiskades var 120 m<sup>2</sup>. Sträckan är ganska passande för öring, betydligt bättre än de två andra lokalerna nedströms.

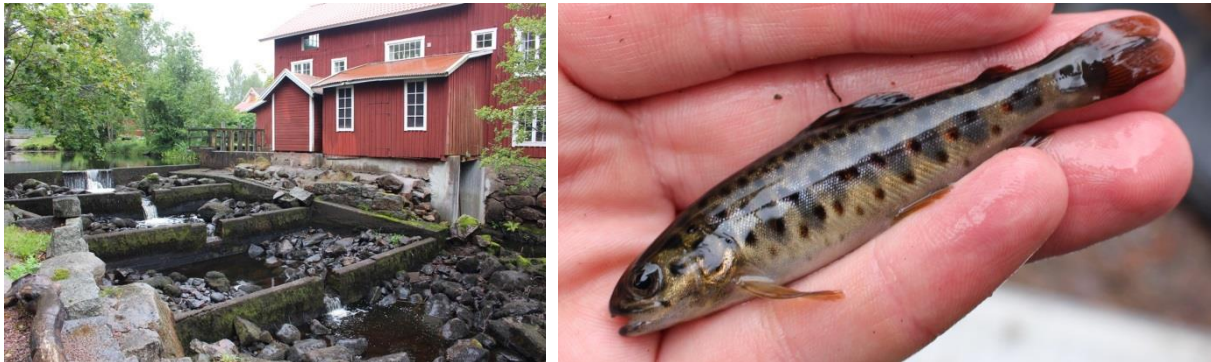
*Figur 67. Laxtrappan i Mörtfors har sämre funktion. Glädjande erhöles en öring vid elfisket 2017. Foto: Carl-Johan Månsson*

Vid elfiske 2001 erhöles ingen öring, däremot ål och lake (SLU, elfiskedatabas). Att ingen lake ingick 2017 förvånar. Öringungen visar att det finns goda förutsättningar att jobba med fiskevård på sträckan. Laxtrappan som finns vid dammen i Mörtfors bör utredas närmare. Flöden bör säkerställas för fisken viktiga perioder vår och höst.

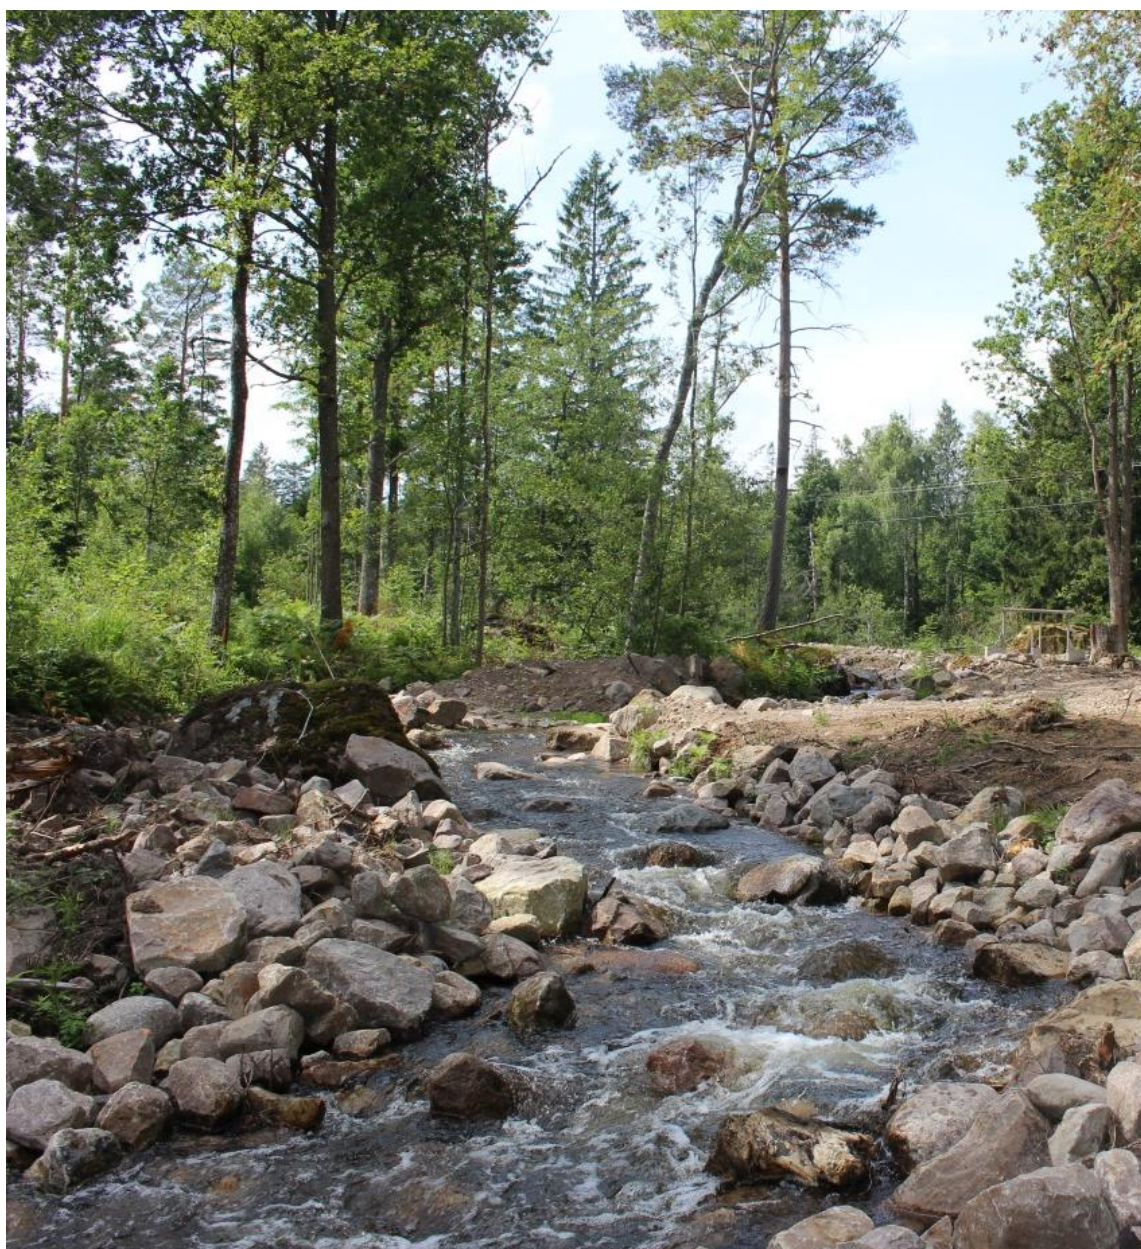
*Figur 68. Senaste anlagda fiskvägen i Kalmar län: Duveström. Positivt för Alsterån, positivt för länet. Foto: Carl-Johan Månsson*
